Incident grave

du Dornier 328

et de l'Embraer 190

survenu le 7 mars 2016

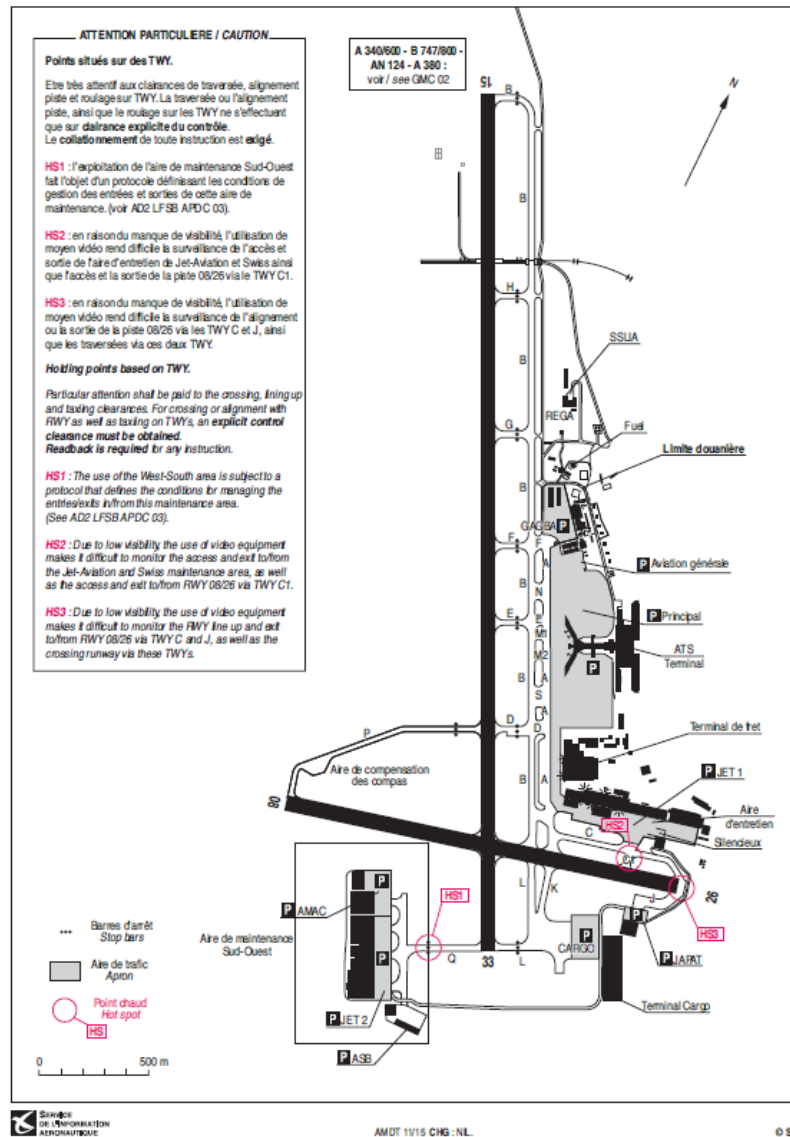
Figure 2 : carte des mouvements à la surface

La distance entre les voies G et D est de 1 370 mètres. Entre les deux intersections, la piste possède un dénivelé insuffisant pour masquer un aéronef sur la piste (la pente entre les voies D et G est descendante d'environ 0,22 %). Dans certaines conditions de luminosité, la présence de forêt en arrière plan peut rendre la détection d'un aéronef difficile. Cependant, dans les conditions météorologiques du jour de l'évènement (visibilité de dix kilomètres), l'équipage d'un aéronef au roulage sur l'une de ces deux voies de circulation peut donc avoir le visuel sur un aéronef situé sur l'autre voie ou déjà engagé sur la piste 15/33.

L'aérodrome de Bâle-Mulhouse dispose d'un système de visualisation des mouvements permettant d'informer le contrôleur des évolutions du trafic au sol (figure 2). Ce système permet de présenter une image synthétique en couleur des aéronefs et véhicules sur les pistes et voies de circulation. Ce système informatif de base ne comporte pas d'habillage automatique des pistes, d'identification aisée des mobiles en mouvement, ni d'alerte de pénétration de piste. Les contrôleurs indiquent par ailleurs que la précision du système ne permet pas de localiser la position exacte d'un aéronef.
