飛航安全調查委員會

調查報告

德安航空公司 DA7511 班機

於蘭嶼機場 13 跑道落地時偏出跑道航機
遭受實質損害

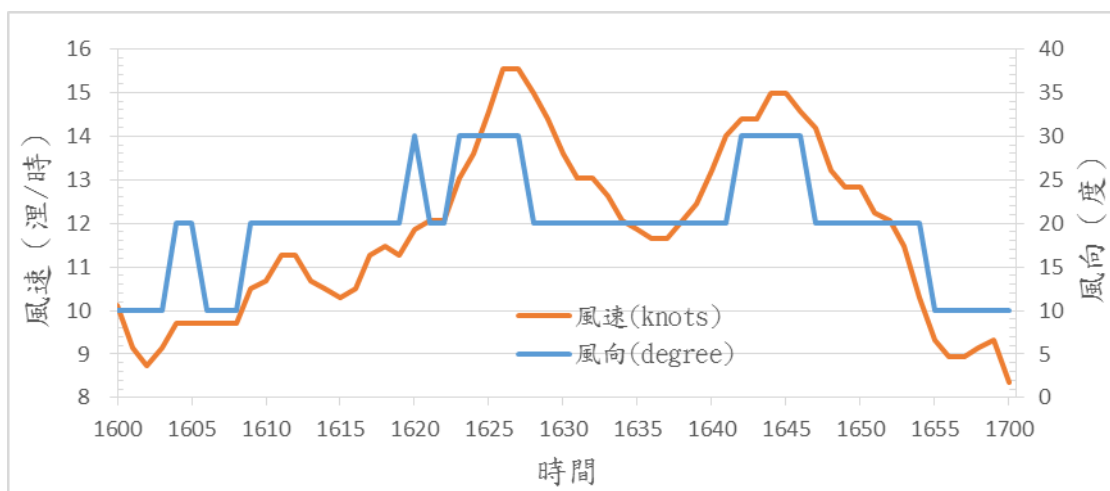
圖 1.7-5 蘭嶼氣象站風向風速紀錄

中央氣象局蘭嶼氣象站（位於蘭嶼機場 31 跑道頭東北方約 1.35 浬，高度 324 公尺，詳圖 1.7-4）4 月 13 日 1600 時至 1700 時每分鐘平均風向風速觀測紀錄如圖 1.7-5，風向為北北東風，風速約 8 至 16 浬/時；此時段最大陣風為風向 030 度，風速 26 浬/時。

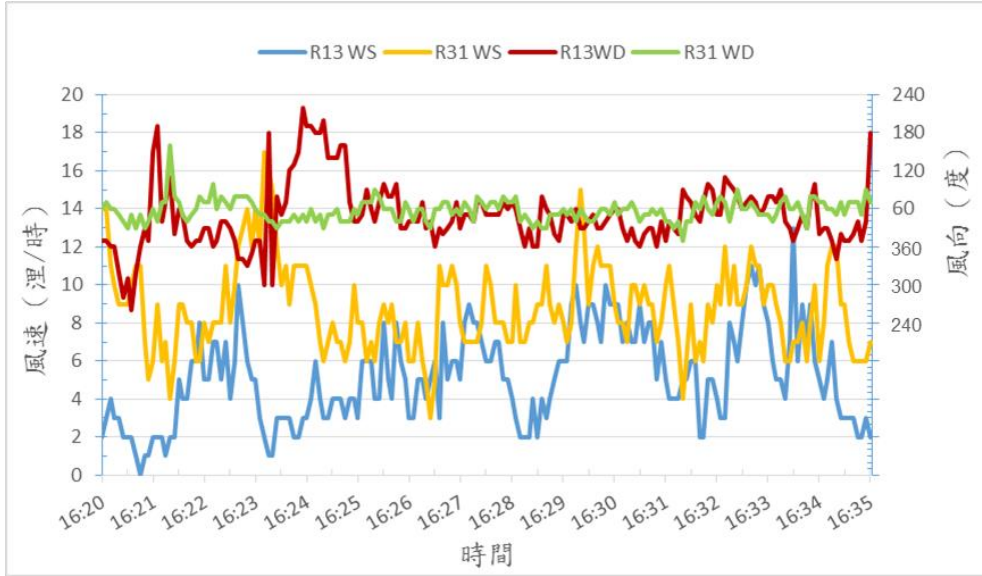
圖 1.7-6 蘭嶼機場 1620 時至 1635 時之 AWOS 瞬時風向風速

蘭嶼機場地面自動氣象觀測系統 (automated weather observation system, 以下簡稱 AWOS) 設置於跑道兩端附近，如圖 1.7-4 所示。1620 時至 1635 時每 5 秒之瞬時風向風速如圖 1.7-6 所示，自 1631:30 時(該機無線電高度為 574 呎)至 1632:31 時(該機撞擊機場旁護欄)，31 跑道頭風向為 40-90 度，風速 6-12 浬/時；13 跑道頭風向為 40-110 度，風速 2-8 浬/時。

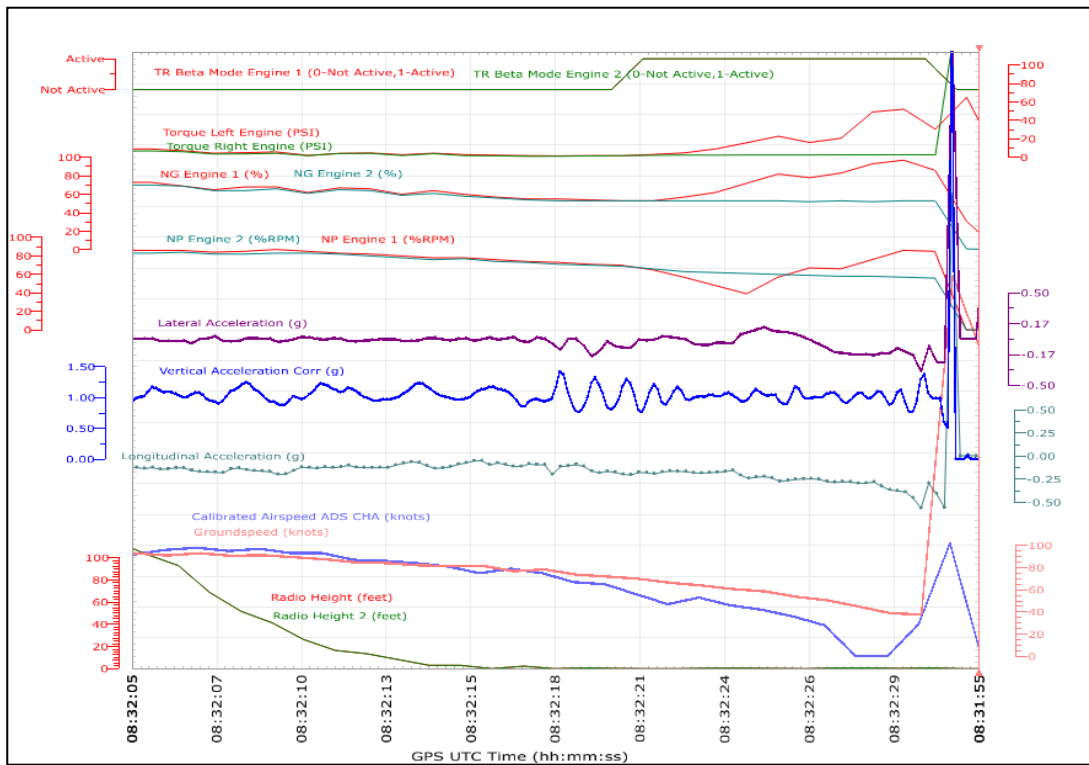
圖 1.11-4 事故航班事故發生期間飛航參數繪圖

度、方向舵配平角度 3.25 度、偏流角 0.44 度、風向 63 度、風速 9 浬/時。兩具螺旋槳轉速(NP)及扭力分別為 65/66 %RPM、3.1/2.3 PSI；Beta 模式均作動直到 1632:31 時；1632:22 起，後 9 秒期間，左發動機扭力持續增加，於 1632:30 時到達 52.1 PSI，右發動機扭力維持在 3 PSI 以下。

13. 1632:28 時，地速 50.5 浬/時、磁航向 132.7 度、方向舵配平角度 3.25 度、偏流角-4.57 度、風向 40 度、風速 6 浬/時。兩具螺旋槳轉速 (NP) 及扭力分別為 66/58 %RPM、20.8/2.8 PSI。
14. 1632:31 時，地速 37.7 浬/時、磁航向 117.1 度、方向舵配平角度 3.25 度、偏流角 7.12 度。兩具螺旋槳轉速 (NP) 及扭力分別為 85/56 %RPM、30.5/2.8 PSI。最大之縱向加速度及橫向加速度紀錄分別為-0.564 g's (10.8 浬/時²)，-0.352 g's (6.7 浬/時²)。
15. 1632:31 之後，FDR 持續記錄 22 秒資料，此期間之時間參數不可靠，約 1633 時 FDR 停止記錄。
