**ДЕПАРТАМЕНТ
ПО РАССЛЕДОВАНИЮ ПРОИСШЕСТВИЙ И ИНЦИДЕНТОВ НА ТРАНСПОРТЕ
ОКОНЧАТЕЛЬНЫЙ ОТЧЕТ
ПО РЕЗУЛЬТАТАМ РАССЛЕДОВАНИЯ АВИАЦИОННОГО ПРОИСШЕСТВИЯ**

| Тип воздушного судна | самолёт Fokker F28 Mk0100 |
| Регистрационный номер | UP-F1007 |
| Дата и время авиационного события | 27.12.2019, 01:21 UTC |

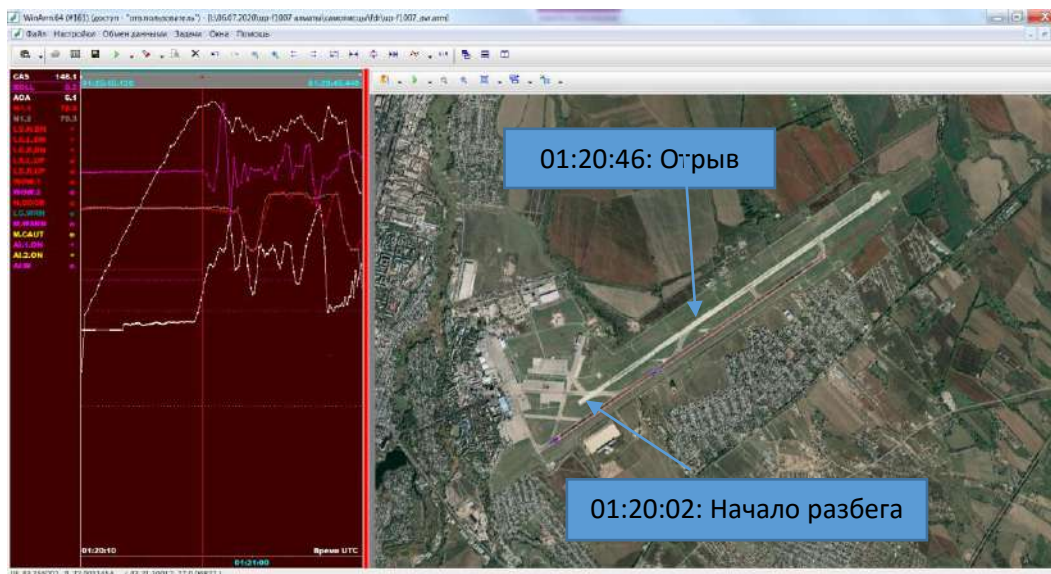
Рис. 5. Траектория разбега самолета Fokker-100 UP-F1007

В 01:20:02 КВС начал увеличивать режим двигателей (рис.5). Примерно через 10 секунд обороты двигателей вышли на режим 79-80% по N1 (режим Flex). О выходе двигателей на режим второй пилот проинформировал КВС: «Take-off thrust set».

На скорости 140 узлов и удалении 1500 м от торца ВПП05R второй пилот доложил: «V1, Rotate», после чего КВС начал действия по подъему носовой стойки шасси. Разбег до скорости V1/Vr проходил в штатном режиме. Реализованная угловая скорость по тангажу 3°/с соответствовала угловой скорости при выполнении штатного полета, что свидетельствовало об эффективности стабилизатора и руля высоты.

Отрыв ВС от ВПП произошел в 01:20:46 на удалении 1850 м на приборной скорости 149 узлов и угле атаки 8°. Почти сразу же после отрыва от ВПП развился левый крен до 5°. Кренение самолета было скомпенсировано экипажем отклонением элеронов и руля направления. Спустя 2 секунды произошло существенное кренение самолета вправо до 19°.

При нахождении самолета в правом крене прекратился набор высоты. Максимальная высота составила всего 18 футов. Таким образом, согласно разъяснениям специалистов компании Fokker Services (FS), самолет не поднялся выше высоты, на которой пропадает влияние земли.

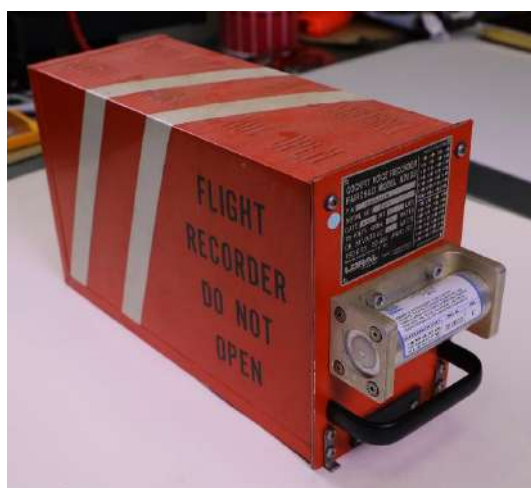
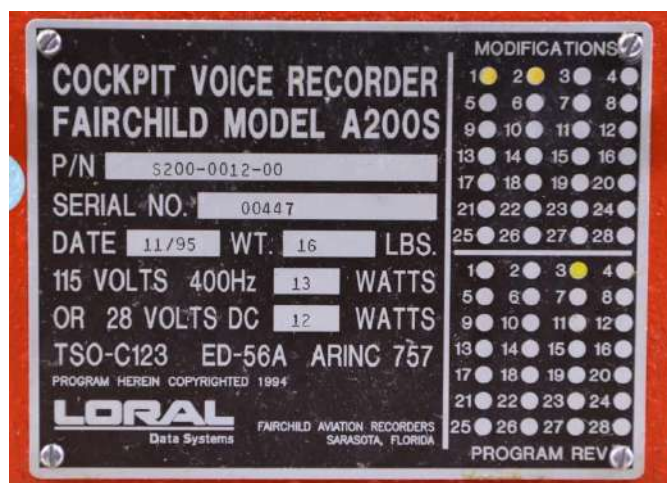
Рис. 18. Фотографии бортового речевого регистратора

На самолете установлен самописец речи Cockpit Voice Recorder (CVR) фирмы Loral-Fairchild · Model: A100. Самописец был изъят с места АП. На Рис. 18 приведен внешний вид речевого регистратора.

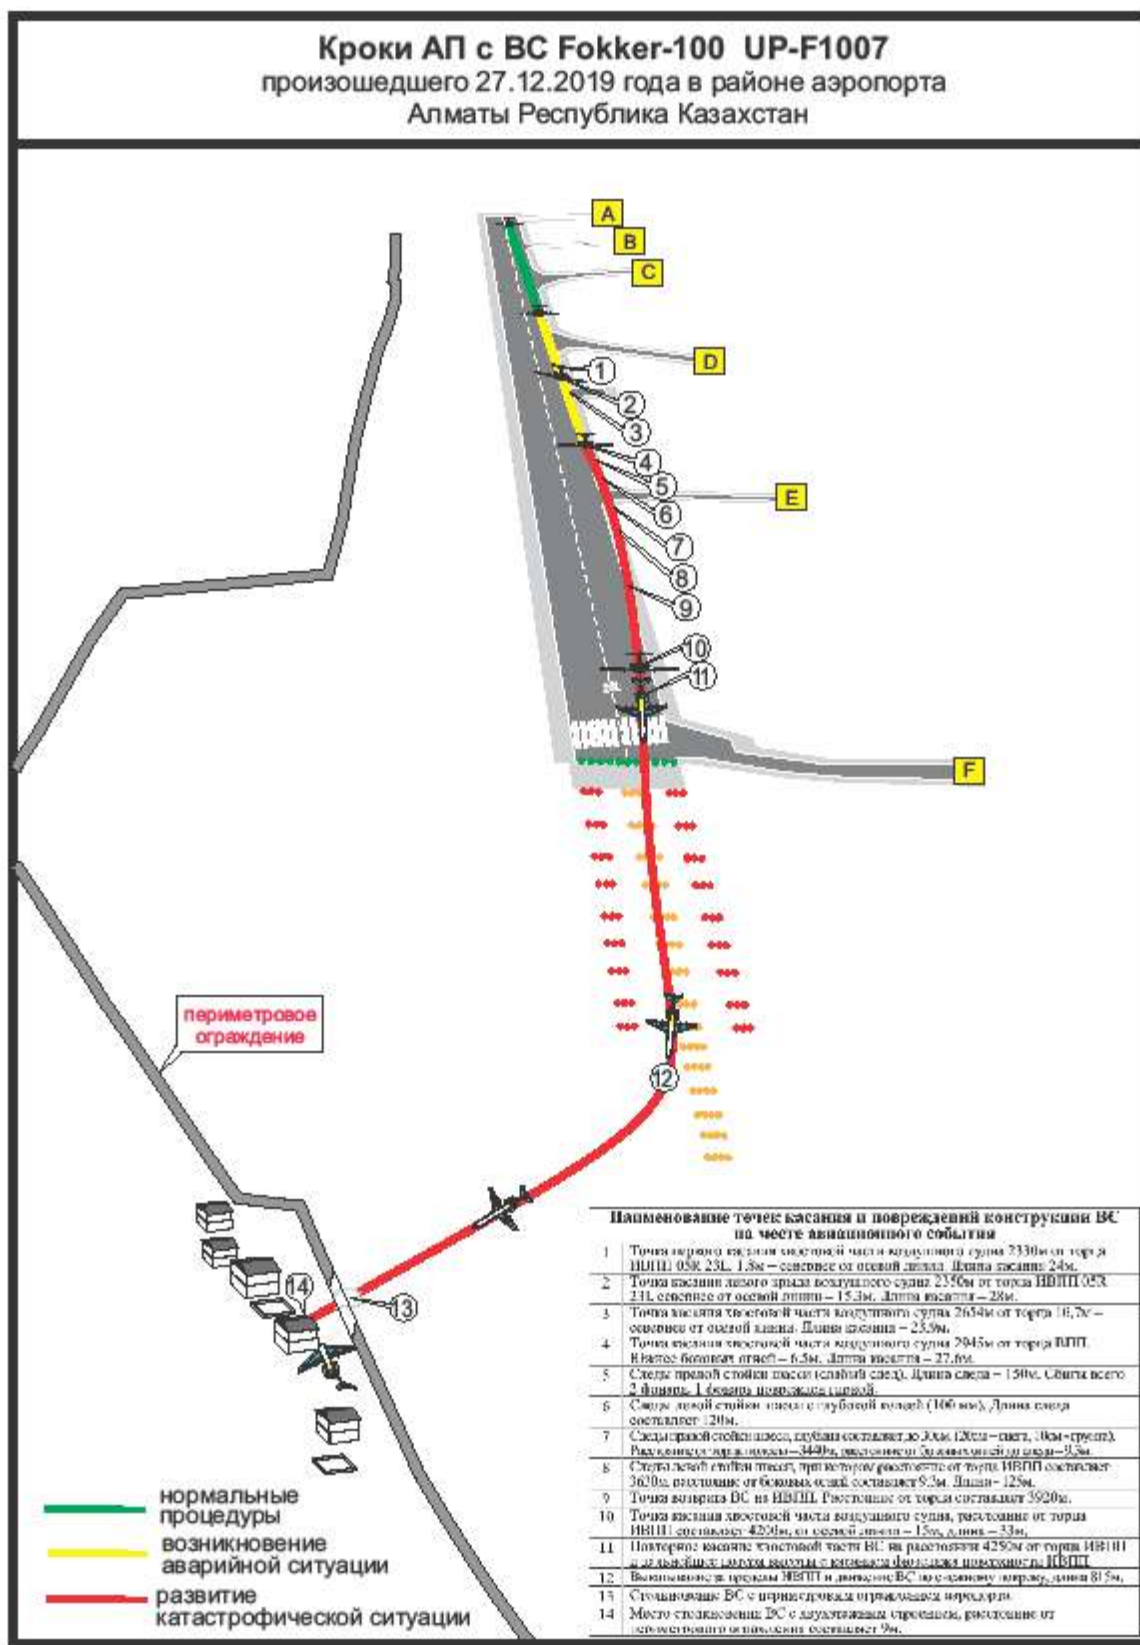
Рис.19 Кроки авиационного происшествия ВС Fokker-100

Первое касание ВС поверхности ВПП произошло хвостовой частью на удалении 2330 метров от торца ВПП 05R, а затем – законцовкой левой консоли крыла на удалении 2350 метров от торца ВПП 05R.

Почти все фрагменты конструкции ВС располагаются справа от ВПП 05R (рис.19), полностью за периметровым ограждением аэропорта Алматы с юго-восточной стороны на ограниченной территории (т.е. земельном участке), прилегающей к капитальному двухэтажному частному строению, с которым произошло столкновение самолета.

Большого разброса фрагментов ВС на спланированной части летного поля аэропорта Алматы не наблюдалось.

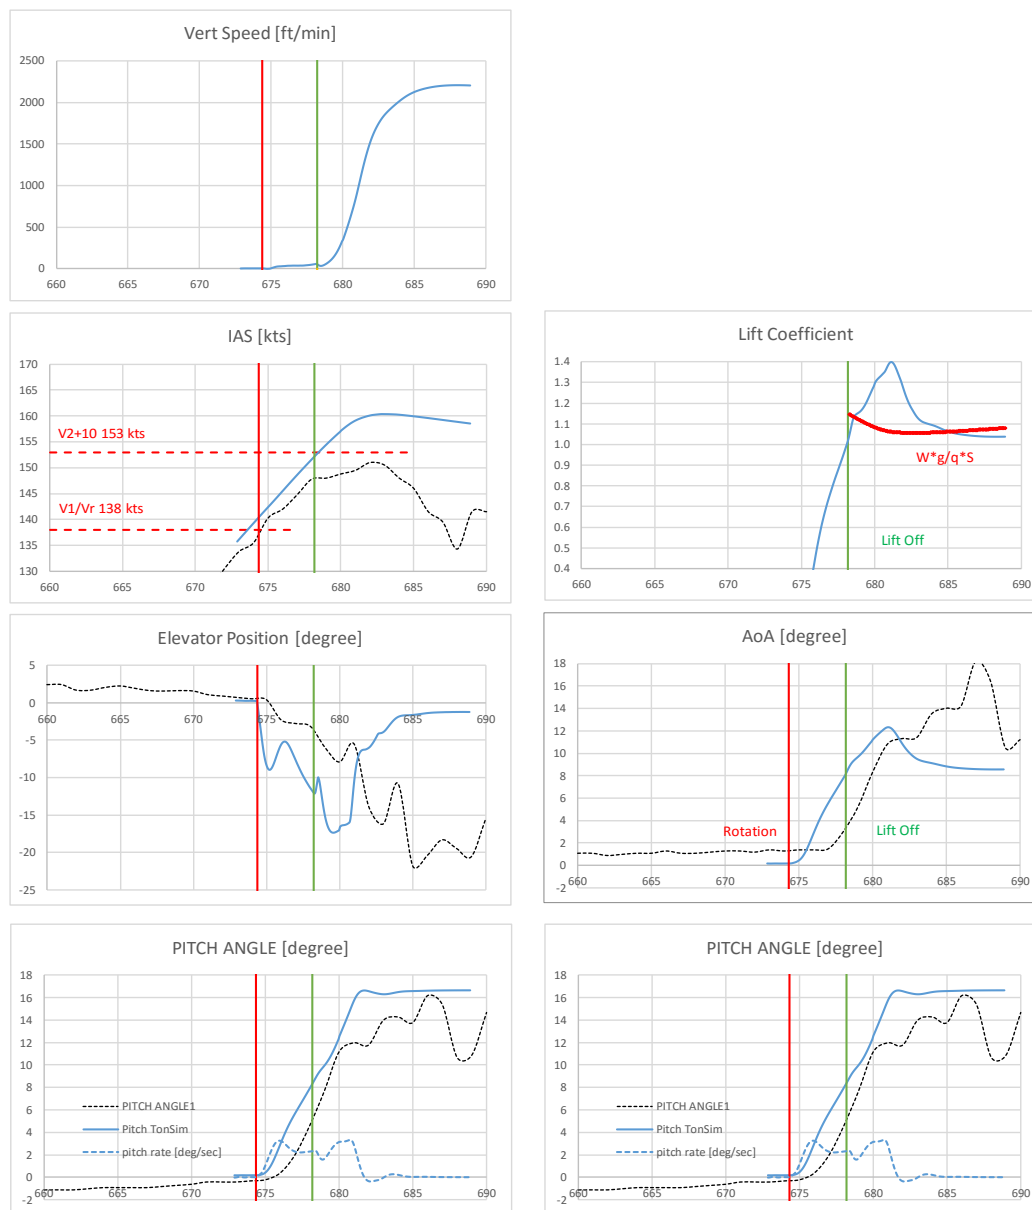
Рис. 21. Результаты моделирования с "чистым" крылом (параметры, обозначенные на графиках черными точками, зарегистрированы FDR данного самолета во время АП)

На рис. 21 представлена динамика изменений параметров, характеризующих взлетные характеристики самолета. Исходные данные для моделирования (вес, САХ, $EPR=1.60$) соответствовали данным самолета, потерпевшего катастрофу. На графиках момент отрыва переднего колеса от ВПП (красная линия) соответствует данным FDR для аварийного полета. Зеленой линией обозначен момент отрыва при моделировании (время взлета определено моделированием полета, поэтому несколько отличается от данных FDR для аварийного полета).

Отклонение руля высоты приводит к возникновению угловой скорости по тангажу $3^\circ/\text{сек}$, что является нормальным для выполнения пассажироперевозок авиакомпаниями. После отрыва самолет начинает набирать высоту с увеличивающейся вертикальной скоростью. Угол отклонения руля высоты создает постоянную угловую скорость тангажа вплоть до достижения угла тангажа 18° или немного ниже на скорости $V_2 + 10 \text{ kts}$. Угол

атаки при отрыве составляет 8.3° . Максимальный угол атаки, полученный при моделировании, составил около 12° , при этом имеется запас в 3° по сравнению с углом атаки при срыве потока для "чистого" крыла в зоне влияния земли.

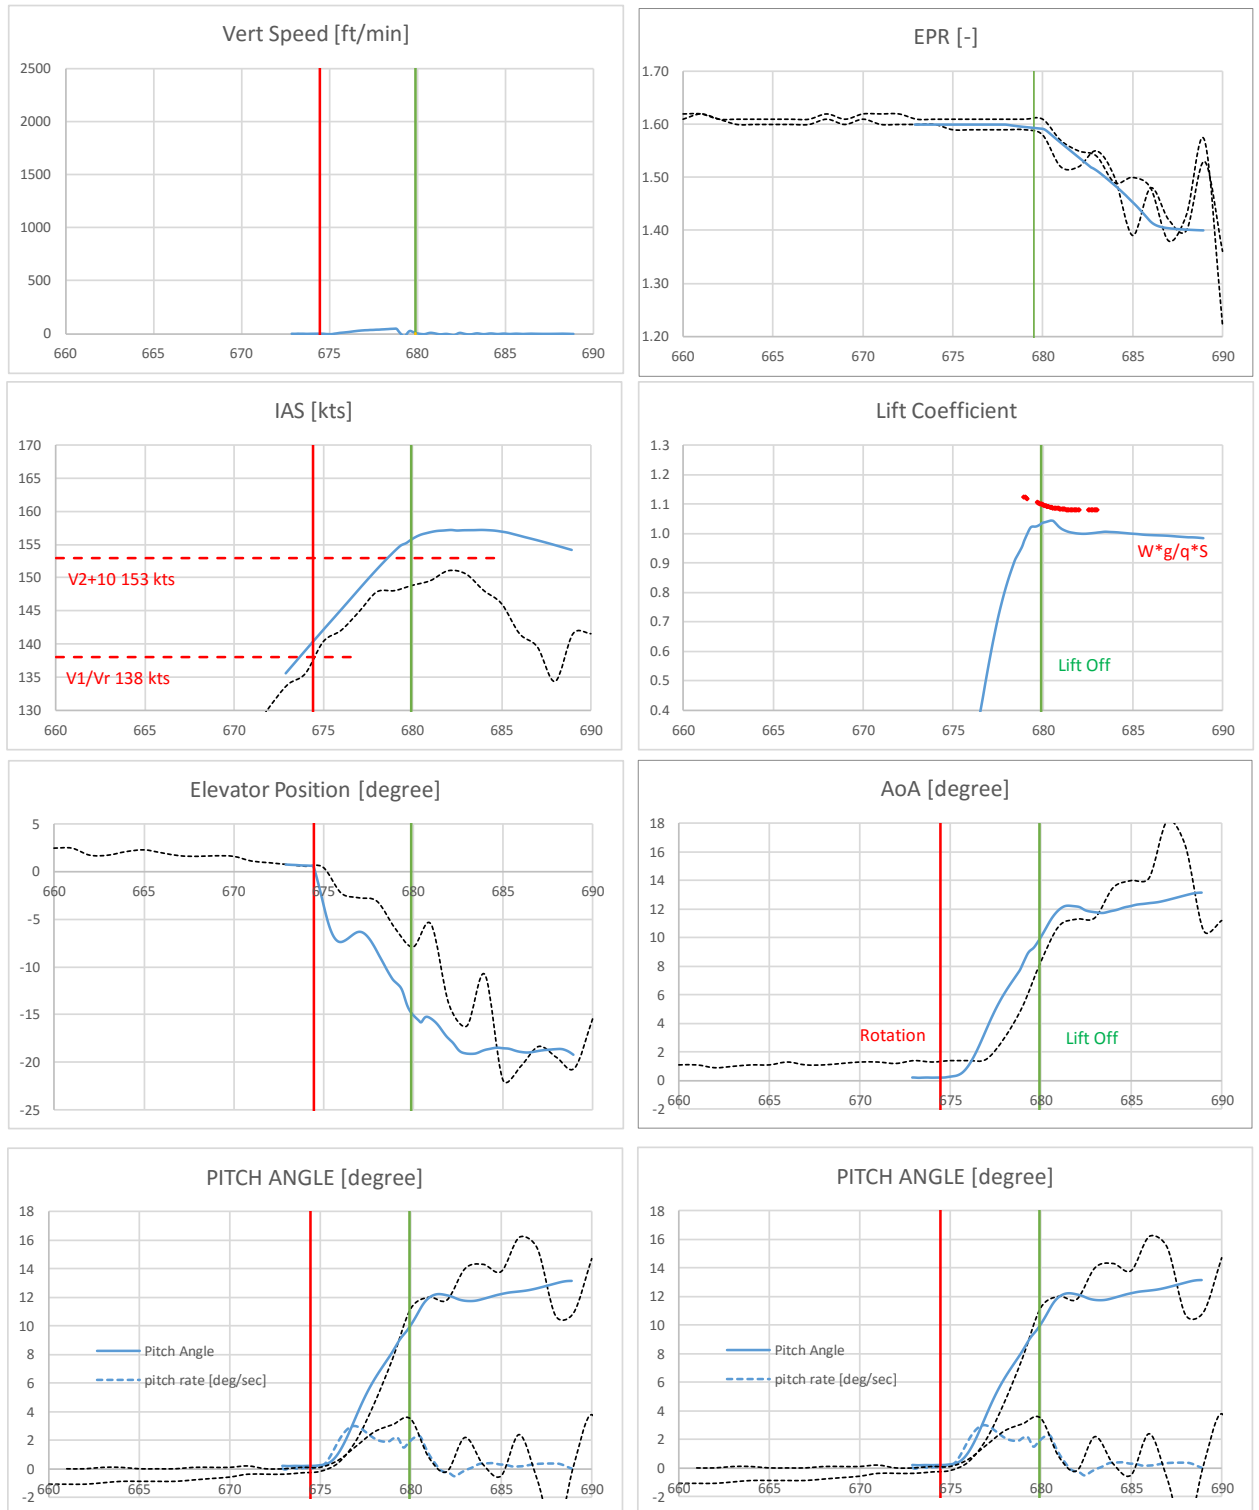
Рис. 22. Результаты моделирования с "загрязненным" крылом (параметры, обозначенные на графиках черными точками, построены по записям FDR во время АП)

На рис.22 представлена динамика изменений параметров, характеризующих взлетные характеристики самолета с имитацией загрязнения крыла наждачной бумагой с зерном 1 мм. Исходные данные для моделирования (вес, САХ, EPR 1.60) соответствуют данным самолета, потерпевшего катастрофу. При моделировании угловая скорость по тангажу после отрыва соответствует угловой скорости по тангажу самолета, потерпевшего аварию. После отрыва в моделирование введено постепенное уменьшение значения EPR.

4. Подъем носового колеса на скорости V_T с последующим отклонением руля высоты для достижения, заданного угла тангажа приводит к плавному увеличению угла атаки вплоть до максимального значения в 12° , при котором происходит полный срыв потока на крыле.

5. Параметры смоделированного взлета с загрязненным крылом в большой степени совпали с параметрами, зарегистрированными на FDR в аварийном полете.

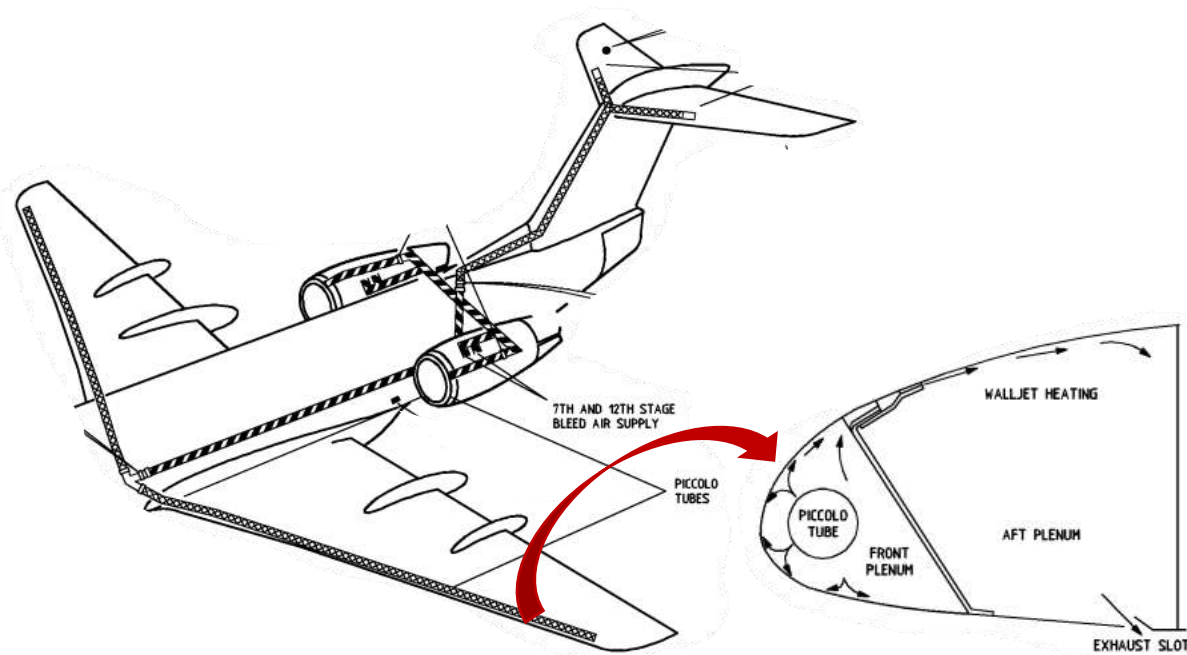
Рис. 23. Управление системой обогрева передней кромки крыла на земле.

Система обогрева передней кромки крыла OGWLEHS (рис. 23) может работать только на земле. Противообледенительная система крыла работает только во время полета (в полете). Обычная противообледенительная система крыла регулируется давлением, она защищена от избыточного давления и перегрева отсека и не может быть использована на земле.

Система обогрева передней кромки крыла на земле регулируется по температуре. Функция контроля температуры устанавливается датчиком температуры, который расположен в правой секции, внутри передней кромки крыла и он регулирует температуру конструкции в данной точке в диапазоне от +20 °C до +25 °C.

Причина регулирования/защиты температуры крыла на земле заключается в том, что подаваемый поток горячего воздуха, хоть и регулируется давлением, без скорости движения вперед (аэродинамическое охлаждение), но может привести к высоким температурам конструкции и повреждению передней кромки крыльев.

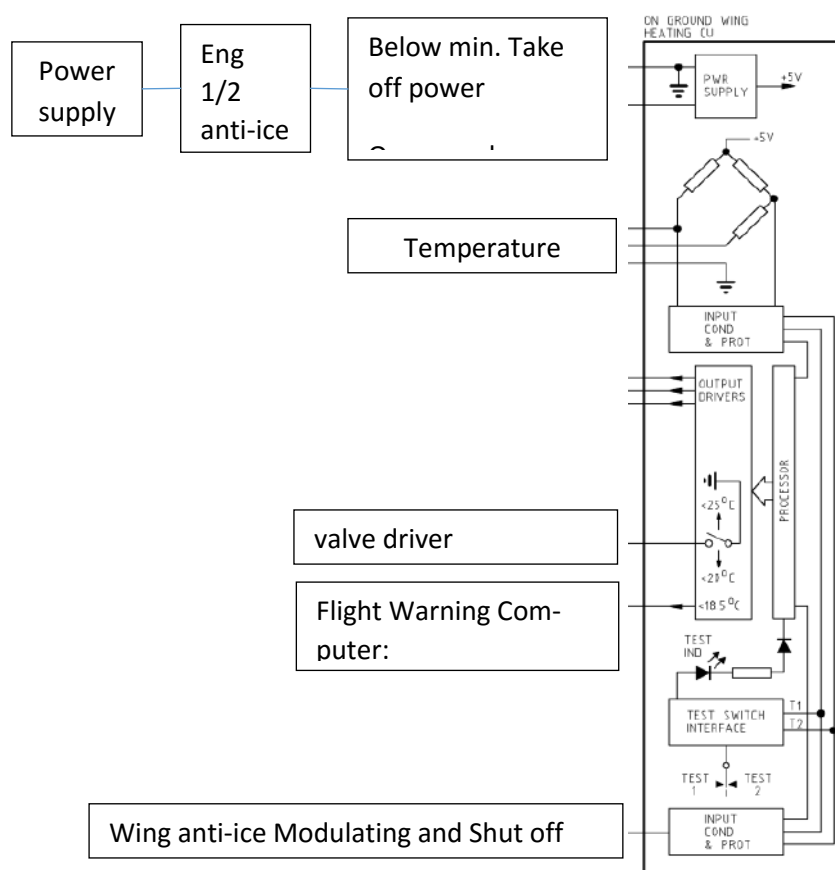
Рис. 24. Схема работы системы обогрева передней кромки крыла на земле.

Система обогрева передней кромки крыла на земле включается автоматически кнопкой двигателя 1 или 2 "Противообледенение двигателя / обогрев передней кромки крыла на земле", расположенной в секции защиты от обледенения на верхней панели в кабине пилотов. Когда система обогрева передней кромки крыла на земле включена температура конструкции в правой секции крыла в месте расположения датчика температуры будет регулироваться в диапазоне от +20 °C до +25 °C. На рис. 24 приведена схема работы системы обогрева передней кромки крыла на земле.

Использование системы обогрева передней кромки крыла на земле прекращается в тех случаях, когда любой РУД установлен в положение выше минимального положения при взлете (MIN TO), когда самолет находится в воздухе и в течение приблизительно 60-и секунд после срабатывания сигнализации ухода на второй круг (TOGA). Если во время посадки ПОС двигателя находится в состоянии ВКЛЮЧЕНО, система обогрева передней кромки крыла автоматически включится после касания самолетом ВПП.

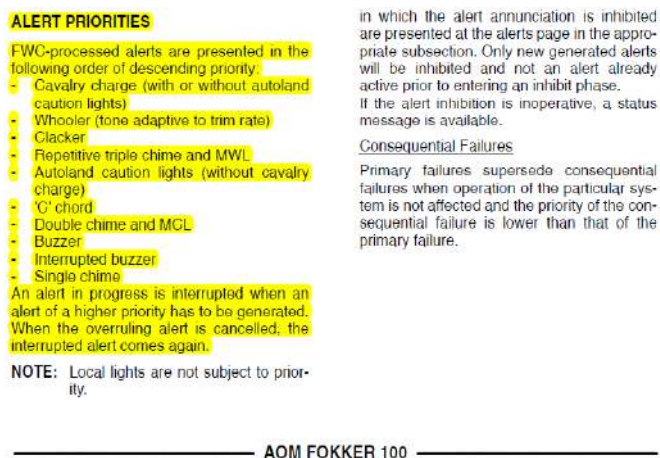
Рис.27 Страница от АОМ Fokker 100

Согласно разъяснениям компании Fokker Services, сигнал 2-го уровня главной предупредительной сигнализации должен генерироваться, но при условии, что он не подавля-

ется сигналом более высокой приоритетности. На дисплее MFDS отображается отказ ПОС крыла (Рис. 27).

Согласно записи параметрического и речевого самописцев, после включения ПОС двигателей, экипаж начал производить перекладку стабилизатора, о чем свидетельствует звуковой сигнал («*Whooler*»). Данный сигнал обладает более высокой приоритетностью, чем главная предупредительная сигнализация («*Master caution*»), поэтому, пока звучал «*Whooler*», аудио сигнализация главной предупредительной сигнализации подавлялась.

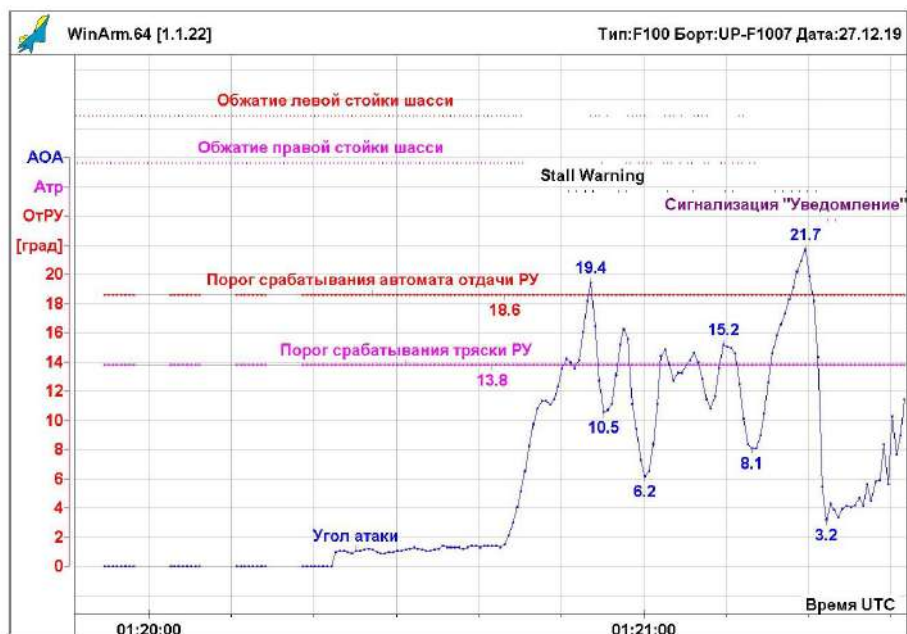
Рис. 28. Изменение углов атаки в процессе взлета самолета

На рисунке 28 приведены записи углов атаки самолета (АОА) и расчетных углов атаки срабатывания автомата отдачи штурвала от себя и автомата отдачи ручки управления с сигналами предупреждения о приближении к сваливанию и о положении самолета земля/воздух (отсутствие сигналов обжатия обоих стоек шасси).

Значения углов атаки между фиолетовой и красной линией соответствуют предупреждению о приближении к сваливанию.

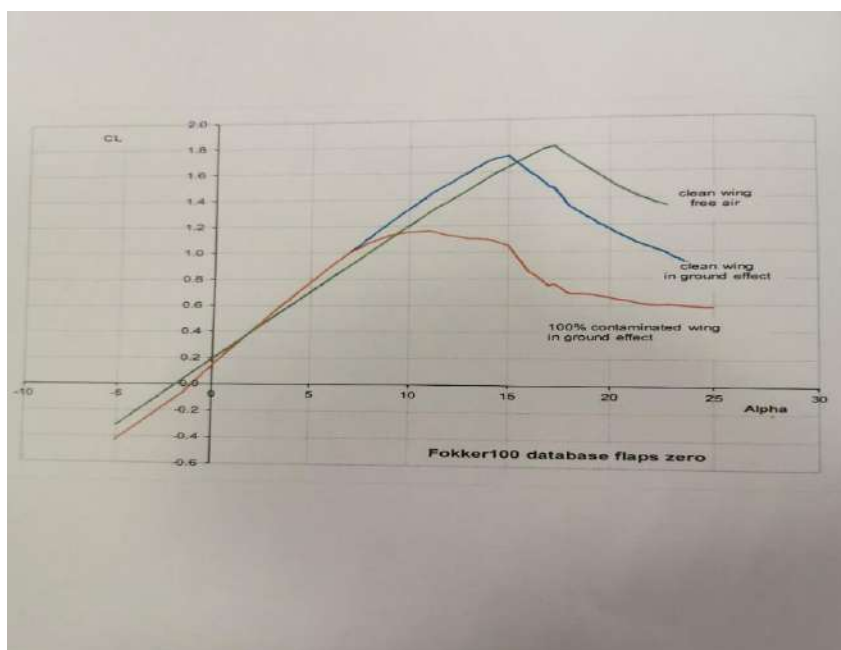
Рис. 29. График зависимости коэффициента подъемной силы от угла атаки (закрылки убраны)

Кренение самолета было скомпенсировано отклонением элеронов и руля направления. Через 2 секунды произошло более существенное кренение самолета вправо до 19° . Кренение влево и вправо сопровождалось падением вертикальной перегрузки до 0.85 g . Такое поведение самолёта на углах атаки $10\text{--}12^\circ$, что ниже критических (рис. 29), могло свидетельствовать о снижении несущих свойств крыла и сваливании самолёта, что и подтверждено результатом математического моделирования, выполненного специалистами компании Fokker Services.

При нахождении самолета в правом крене прекратился набор высоты. Максимальная высота составила всего 18 футов.

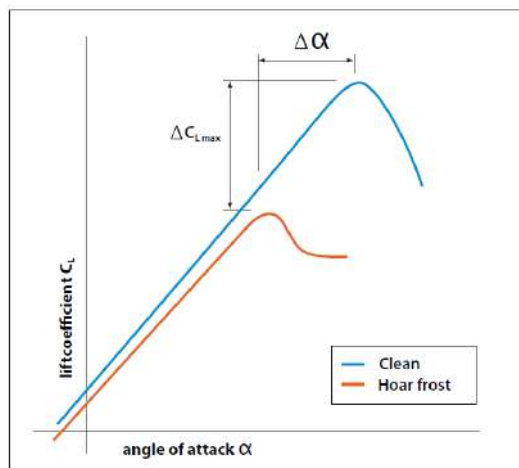
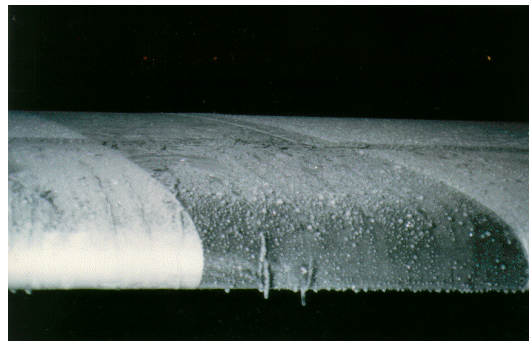
Рис. 30. Влияние ледяных отложений на аэродинамические характеристики

Отложение льда или других загрязнений в незначительном количестве (шероховатость наждачной бумаги со средним зерном) в верхней части передней кромки крыла может привести к значительным потерям подъемной силы и к сваливанию самолета на углах атаки ниже расчетных углов. Скорости сваливания могут возрасти вплоть до 30 узлов, а лобовое сопротивление может существенно увеличиться, что приведет к проблемам с управляемостью самолета, падению подъемной силы крыла или даже полному срыву потока на крыле вскоре после отрыва. Специалисты компании Fokker Services отметили, что ледяные отложения по своей структуре похожи на наждачную бумагу и по результатам испытаний в аэродинамической трубе значительно влияют на величину максимального угла атаки и, как следствие, на скорость сваливания. *«Нарастание льда может происходить на поверхностях [самолета] с температурой обшивки ниже 0°C в условиях высокой влажности или видимой влажности (туман, дождь, изморось, дождь со снегом, снег или кристаллы льда) даже, если ОАТ выше $+6^\circ\text{C}$. Это так называемый "эффект выхолаживания" может наблюдаться, если самолет находился в течение длительного времени (например, в предыдущем полете или во время ночной стоянки) в условиях низких окружающих температур или если самолет был заправлен топливом, имеющим очень низкую температуру».*

Ледяные отложения воздействуют на внешнюю часть крыла (рис. 30), т.к. относительная шероховатость поверхности на законцовке больше (меньшая хорда крыла и достаточно толстый слой льда).

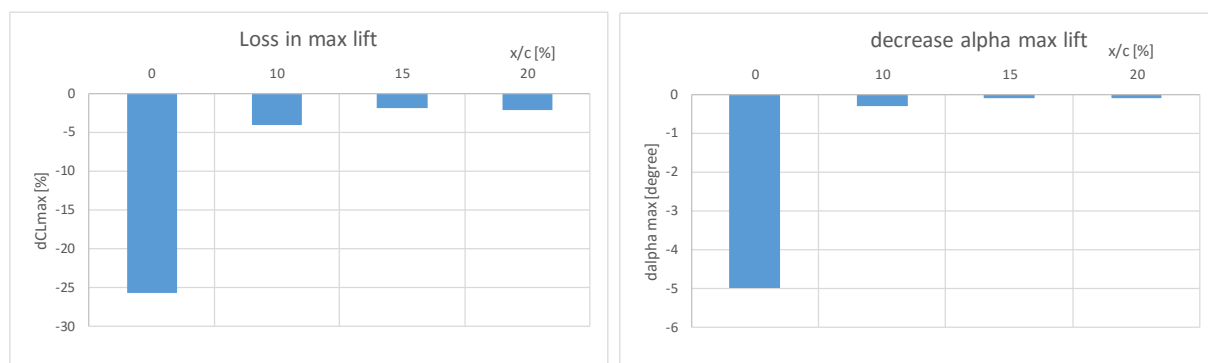
Рис. 31. Снижение максимального коэффициента подъемной силы и соответствующего максимального угла атаки из-за загрязнения верхней поверхности крыла как функция расстояния от передней кромки крыла по хорде

Испытания в аэродинамической трубе уменьшенной модели (1:12) самолета Fokker-100 продемонстрировали максимальную потерю 25% подъемной силы и связанное с этим уменьшение угла атаки на 5 град. для крыла, полностью покрытого абразивным материалом карборунд (размер абразивных зерен 220). Это соответствует средней шероховатости приблизительно 0.8 мм. Испытания в аэродинамической трубе показали, что на самолете Fokker-100 летные характеристики крыла, а также характеристики подъемной силы и лобового сопротивления, почти полностью восстанавливаются, если крыло очищено от загрязнений начиная от передней кромки и до (по крайней мере) 10% хорды крыла.

На рисунке 31 показано снижение максимального коэффициента подъемной силы и снижение соответствующего максимального критического угла атаки в зависимости от процента загрязнения (шероховатости) поверхности крыла по хорде, измеренного от передней кромки. 0% принимается за полное загрязнение – крыло загрязнено от передней до задней кромки. 10% – состояние, когда передняя кромка крыла очищена от загрязнений, начиная от передней кромки и до (по крайней мере) 10% хорды крыла и т.д.

О наличии «загрязнения» крыла свидетельствует сам факт сваливания самолета после отрыва от ВПП на углах атаки фюзеляжа $10...10,5^\circ$, в то время как критический угол атаки для самолета с «чистым» крылом, по данным компании, для этих условий составляет около 15° . Проведенное в компании «Fokker Services» математическое моделирование с имитацией загрязнения крыла наждачной бумагой с зерном 1мм показало, что срыв потока происходит примерно при угле атаки $9-10^\circ$, что согласуется с данными FDR.
