Rapporto finale della Commissione federale d'inchiesta sugli infortuni aeronautici

dell'Cessna 501 Citation I, I-CIGB

del 27 aprile 1992

all'aerodromo di Lugano-Agno/TI

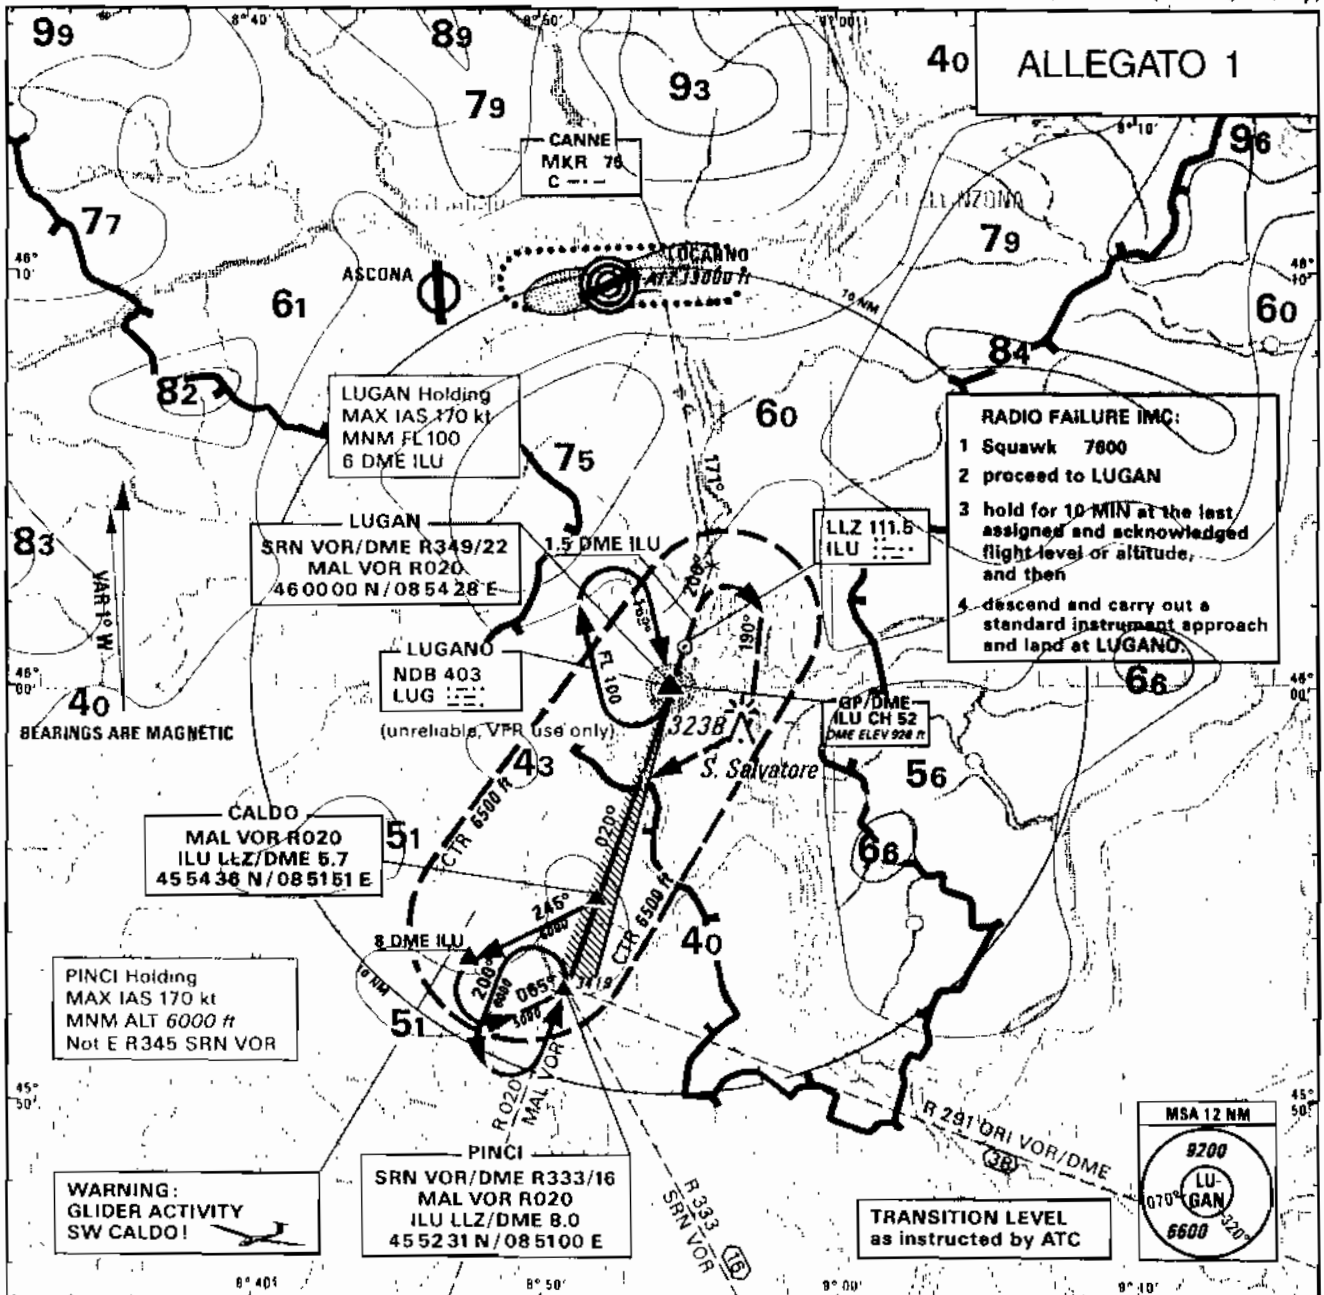
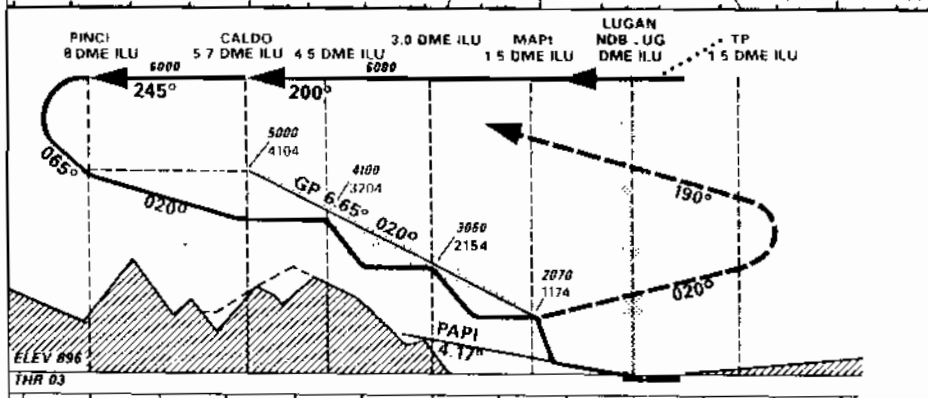
LUGANO
LLZ/DME RWY 03
(CAT A/B only)

MISSED APPROACH:
Climb straight ahead. At 1.5 DME ILU passed the station turn right (MAX IAS in turn 150 kt, bank angle 25°). Take up DR track of 190°. Climb to 6000 ft QNH. When passing 5000 ft intercept MAL VOR R020 and proceed to PINCI. Climb gradient according to OCA up to 5000 ft.

REMARKS:
GP (6.65°) may be used between 5.7 and 1.5 DME LLZ to maintain a continuous descent provided the published step-down ALT are strictly respected.

WARNING: Do not undershoot PAPI due to objects (trees) below APCH Path.

2) Missed APCH climb gradient has to be guaranteed due to high obstacle underneath nominal track (San Salvatore: 3238 ft).

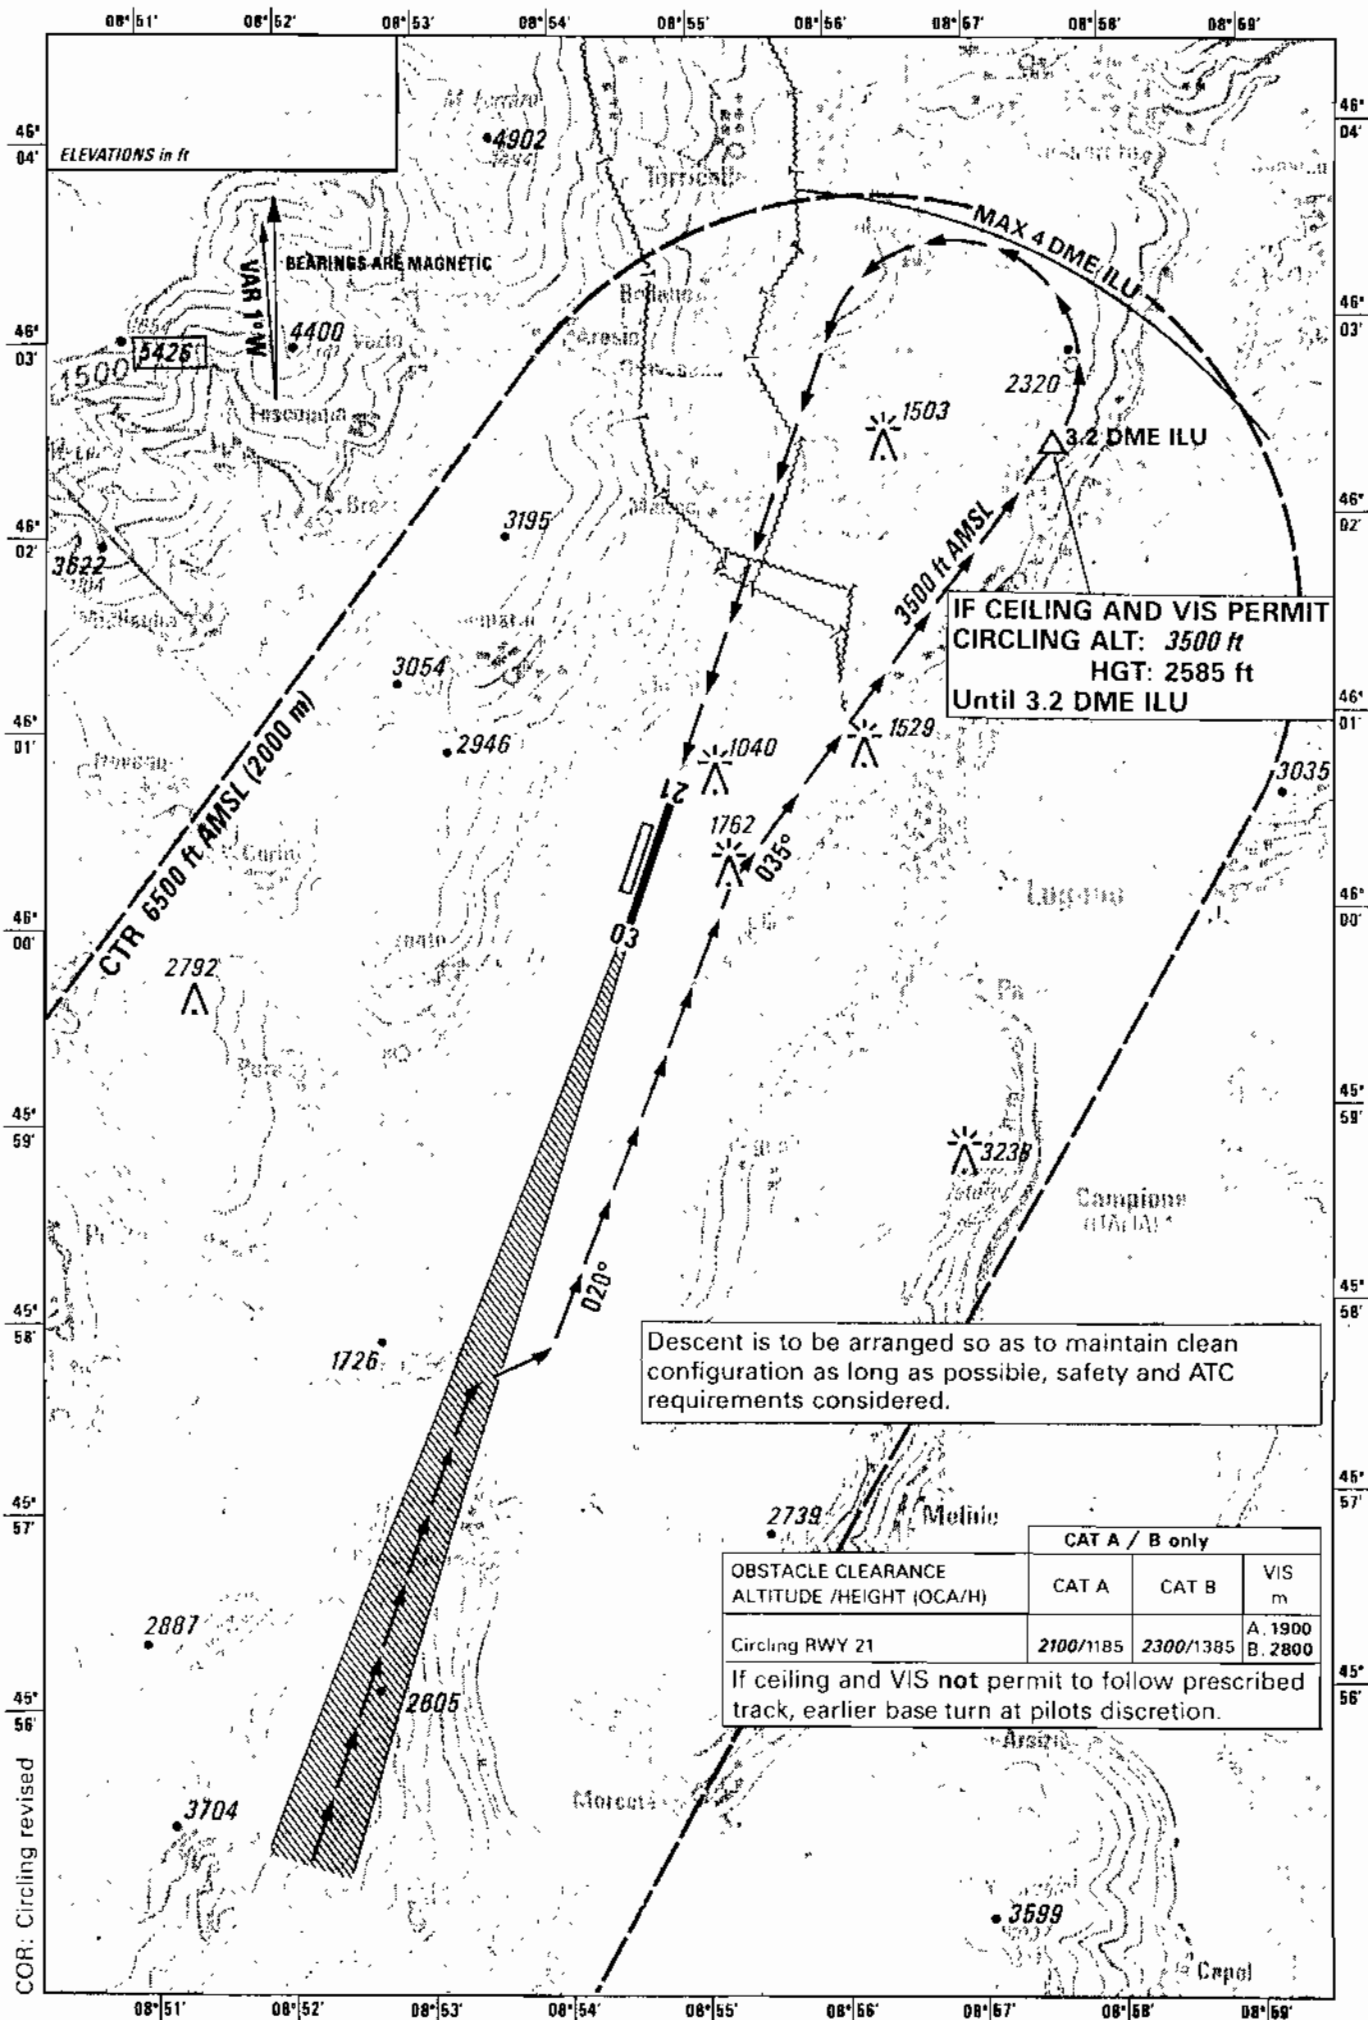
LUGANO
CIRCLING
RWY 21

IF CEILING AND VIS PERMIT
CIRCLING ALT: 3500 ft
HGT: 2585 ft
Until 3.2 DME ILU

Descent is to be arranged so as to maintain clean configuration as long as possible, safety and ATC requirements considered.
